PROYECTO DE EJECUCIÓN DE LOS TRABAJOS DE REPARACIÓN DE LOS DESPERFECTOS PROVOCADOS POR LA DANA DE LOS DÍAS 15 Y 16 DE SEPTIEMBRE DE 2019 EN EL MUNICIPIO DE OLMEDA DE LAS FUENTES, MADRID.

Plano
Reparación del saneamiento de la Calle de la Harina.
Ubicación de las actuaciones.

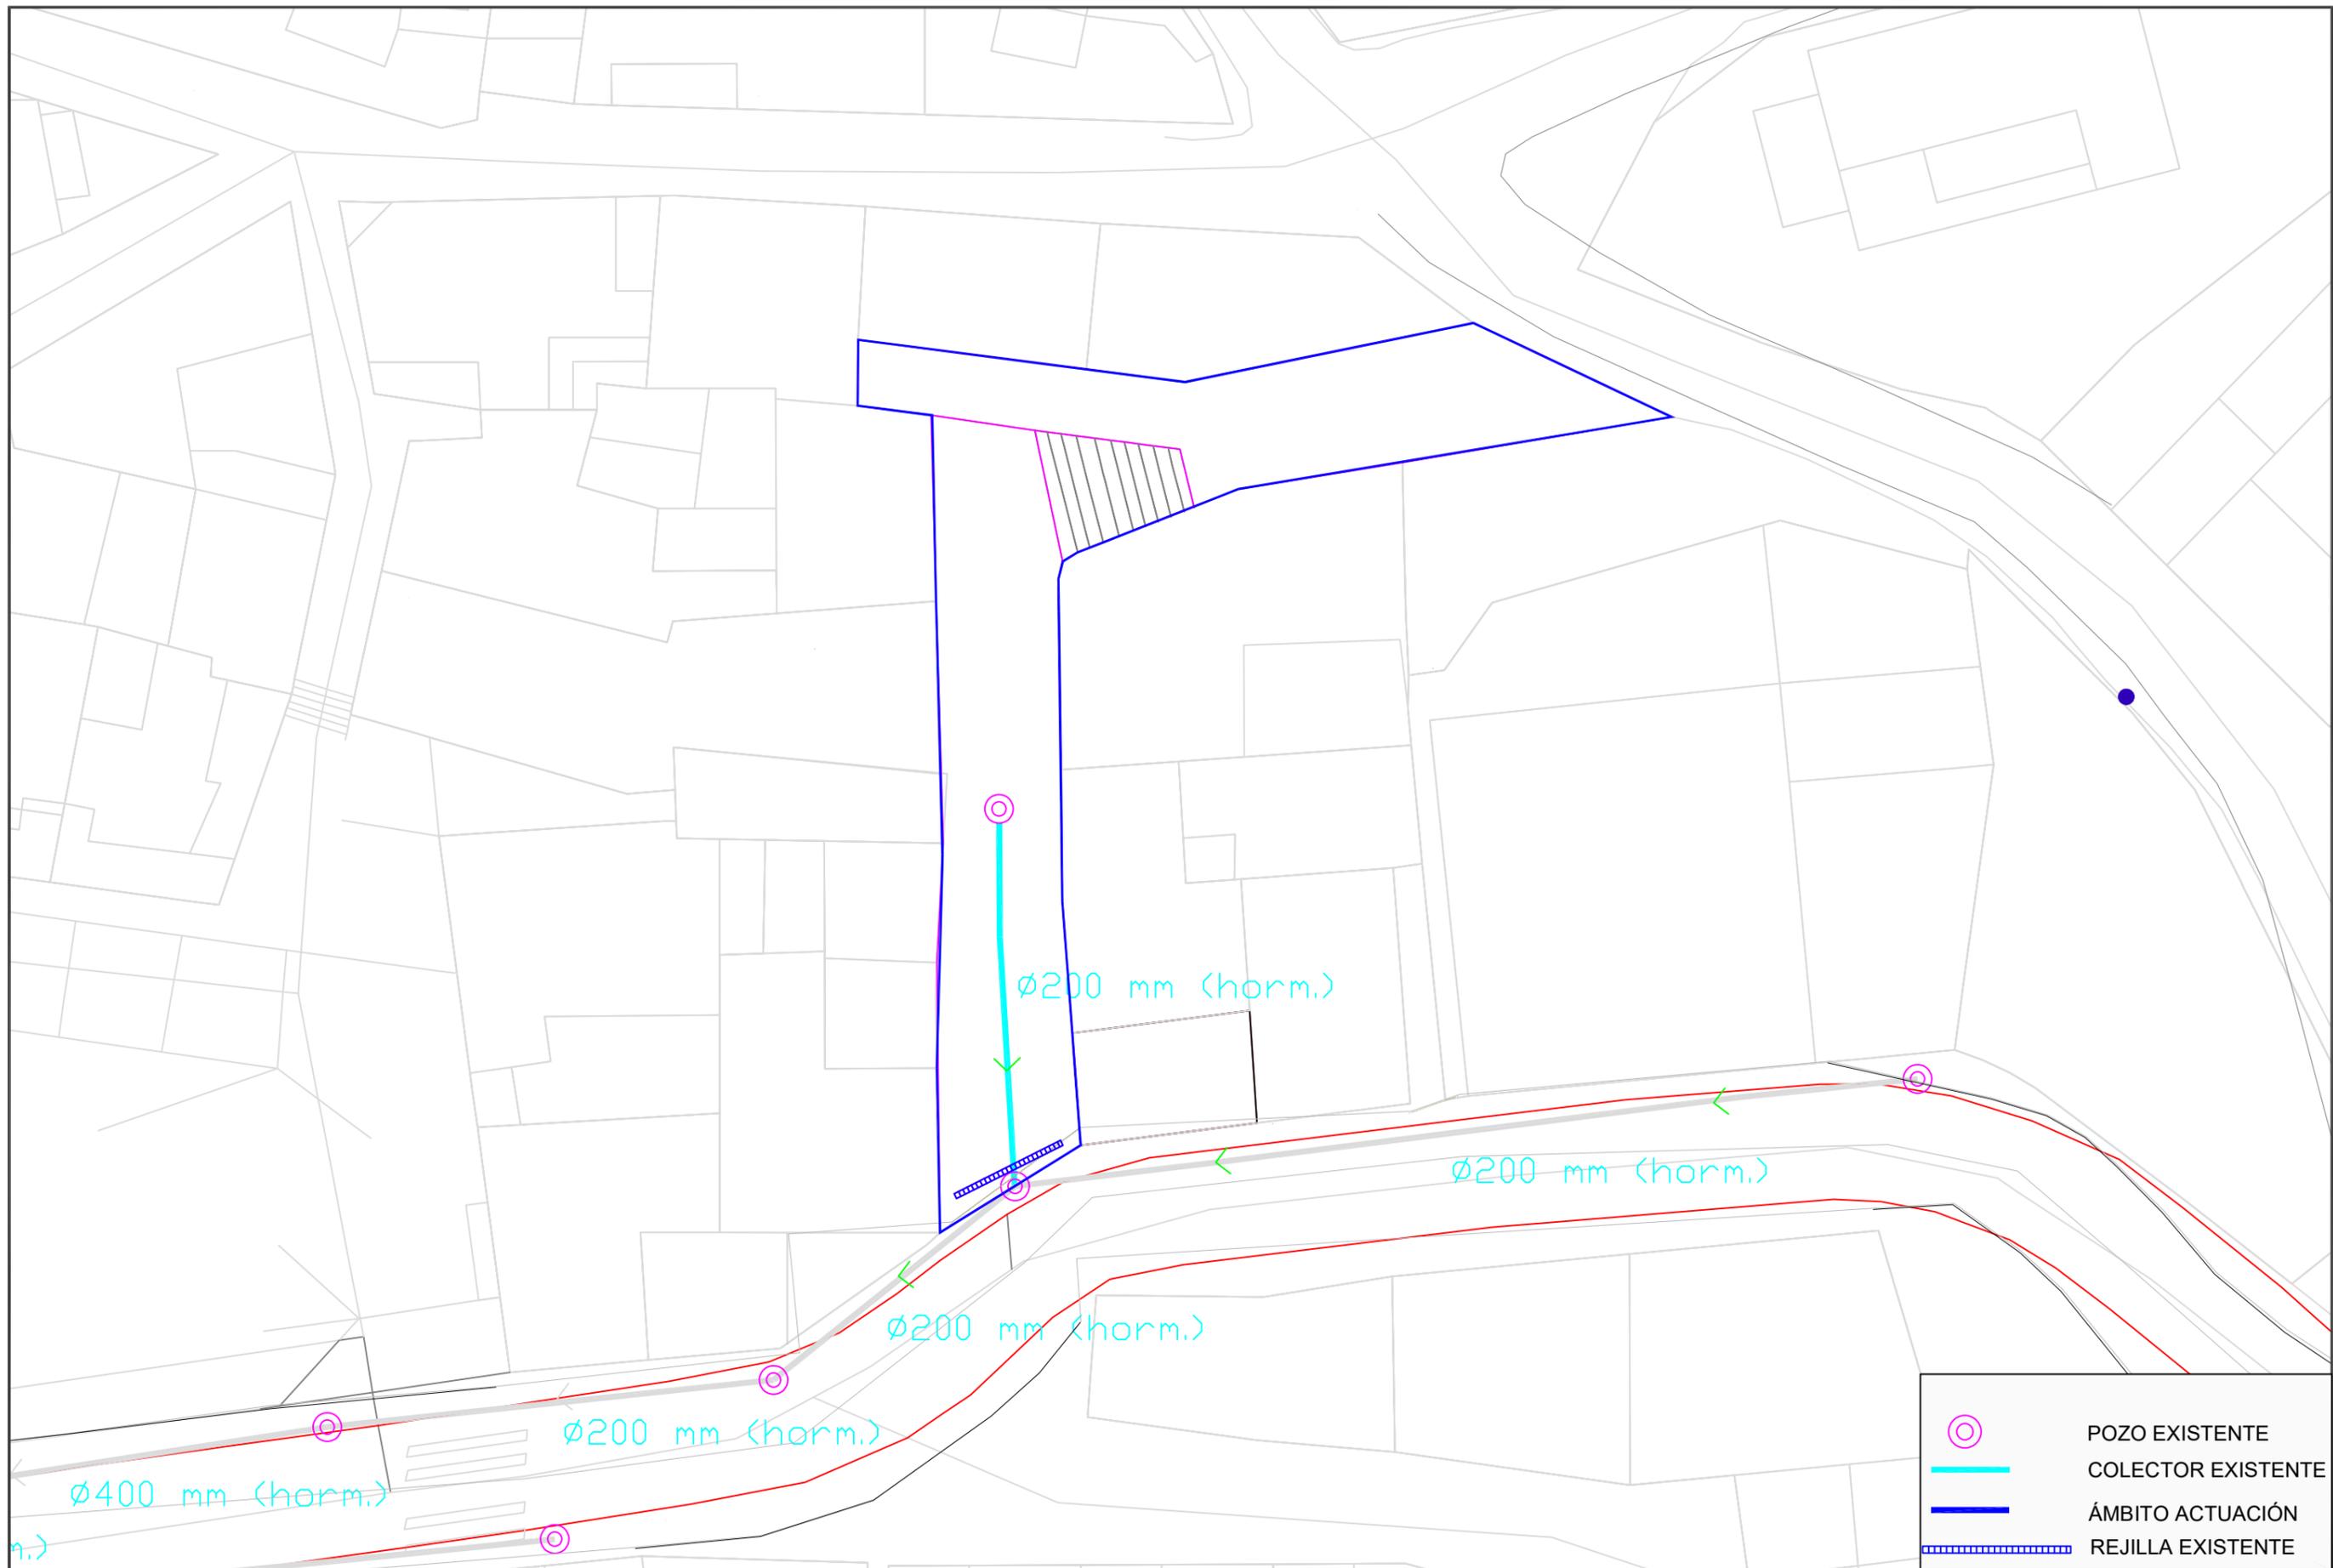
Plano nº
02
Hoja 1/1

POZO EXISTENTE
	COLECTOR EXISTENTE
	ÁMBITO ACTUACIÓN
	REJILLA EXISTENTE

Plano
Reparación del saneamiento de la Calle de la Harina.
Saneamiento existente

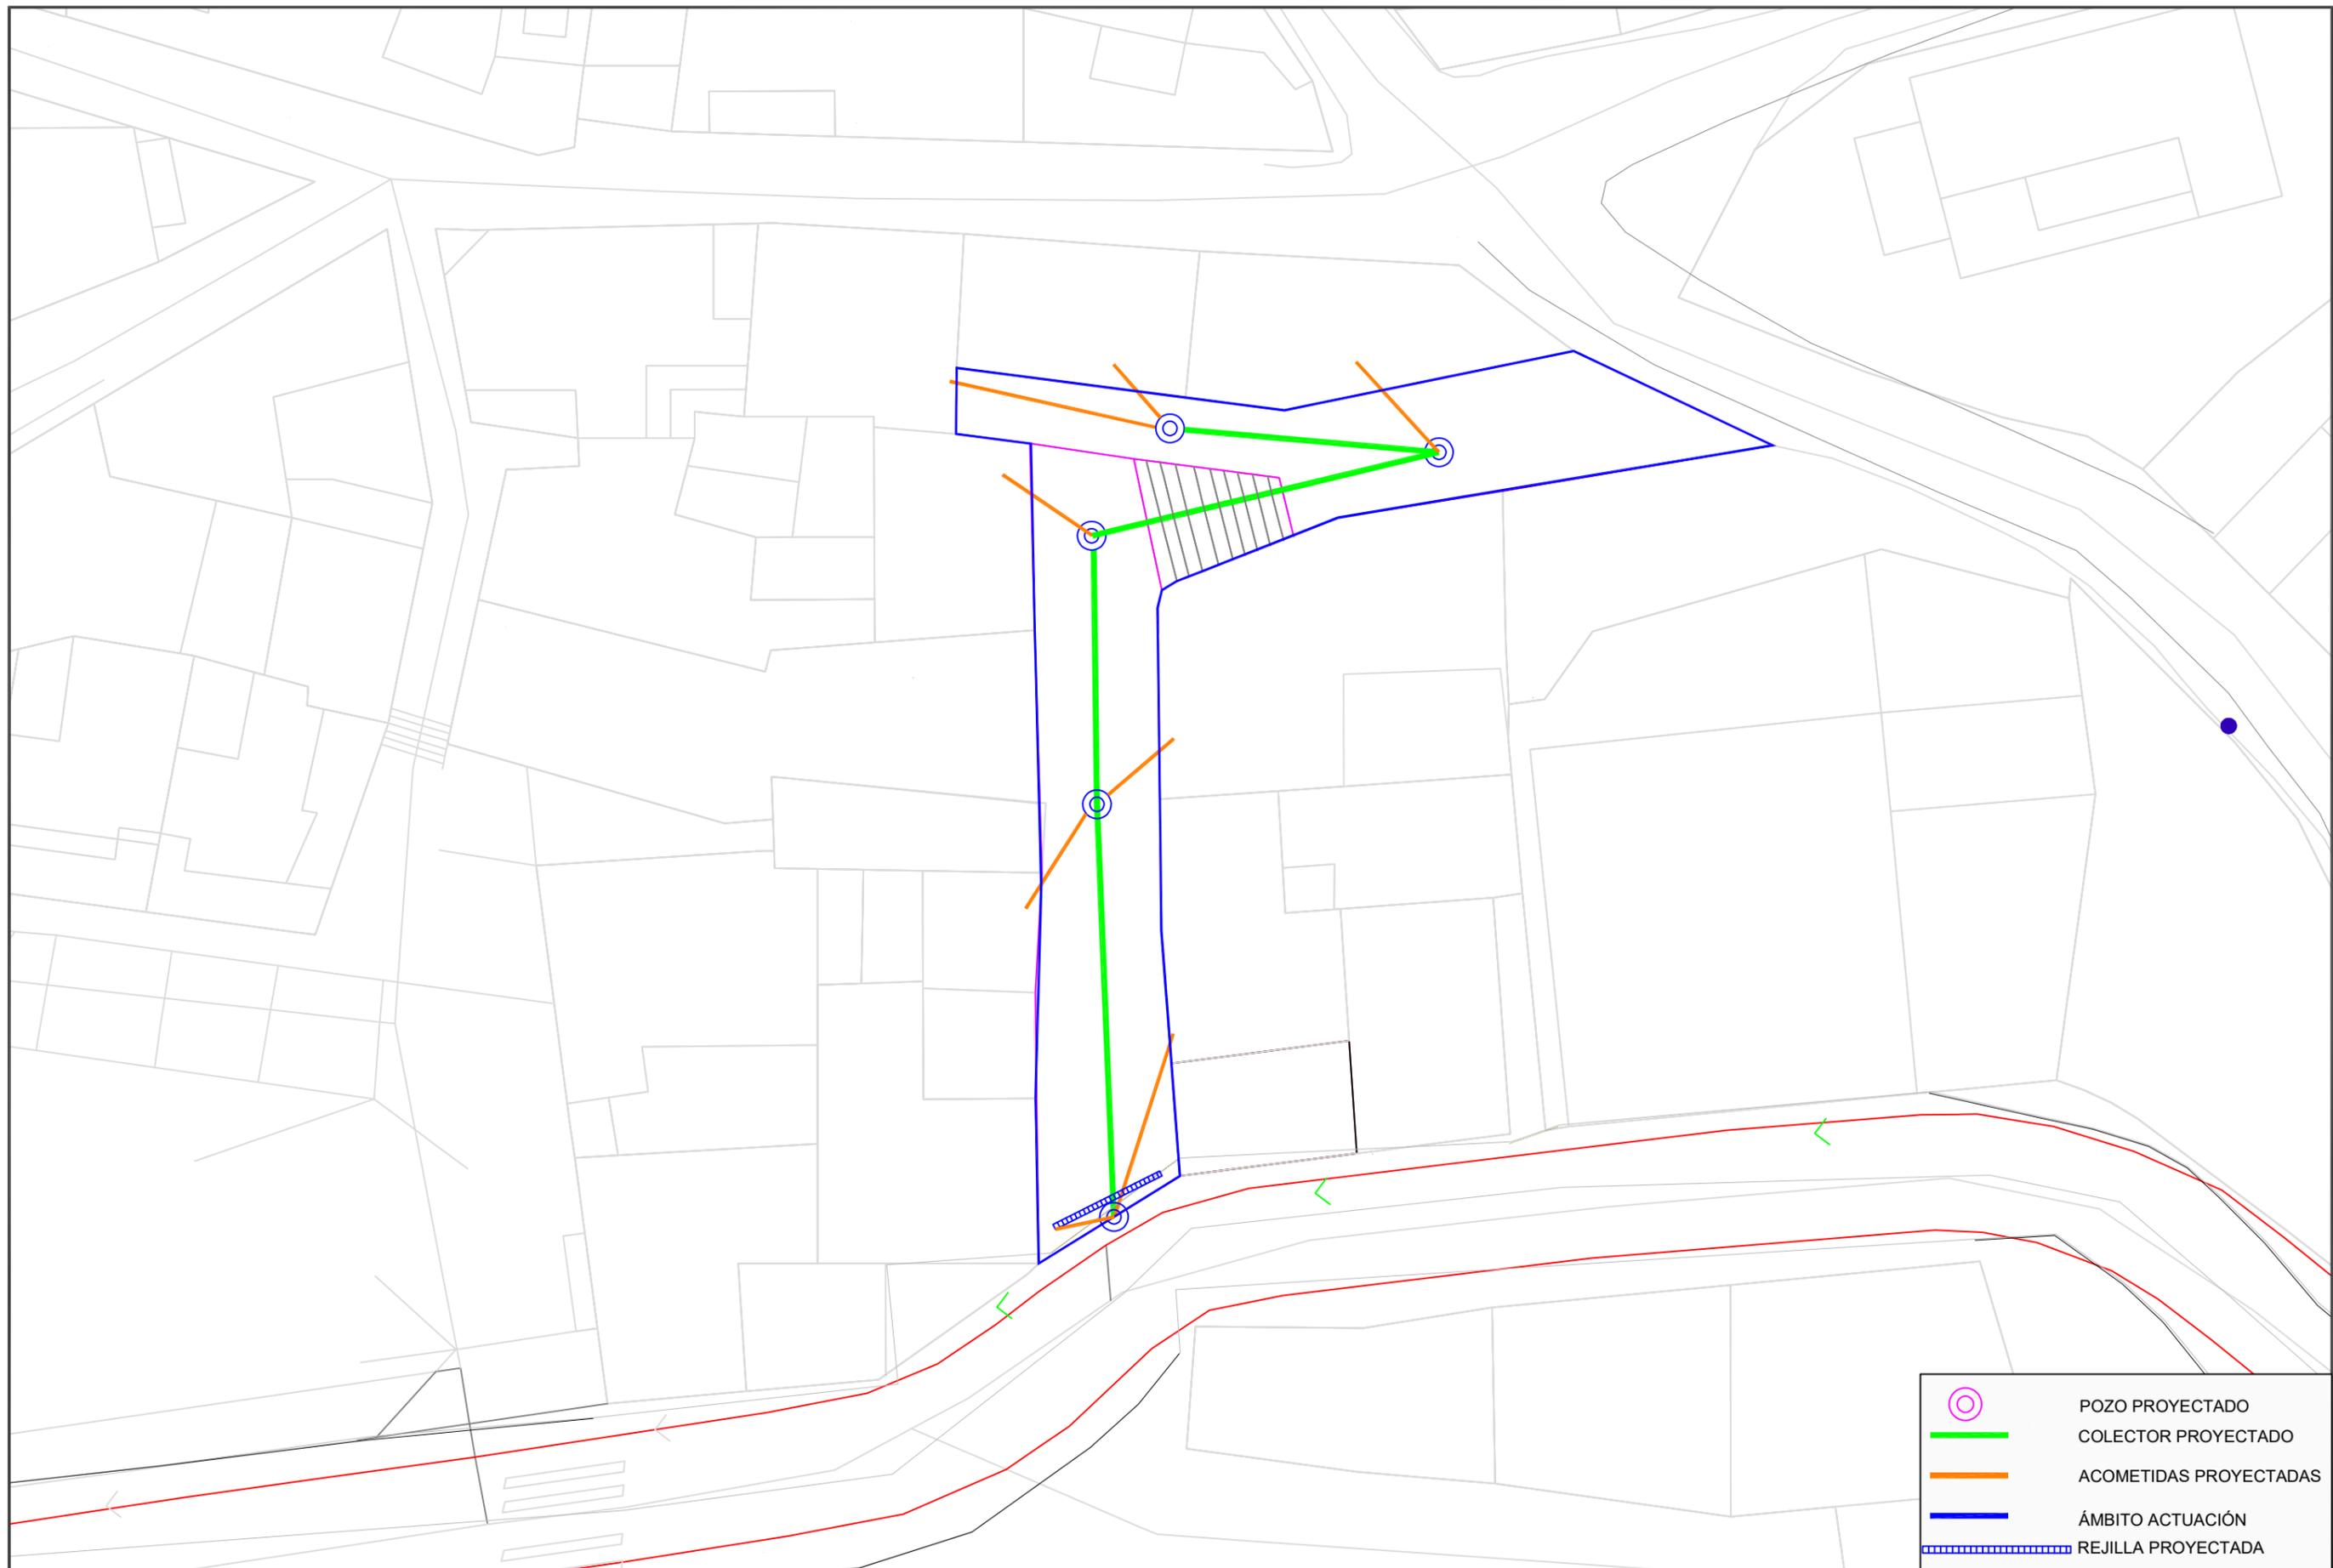
Plano nº
03
 Hoja 1/1

POZO PROYECTADO
-

COLECTOR PROYECTADO
-

ACOMETIDAS PROYECTADAS
-

REJILLA PROYECTADA

Plano
 Reparación del saneamiento de la Calle de la Harina.
 Saneamiento proyectado

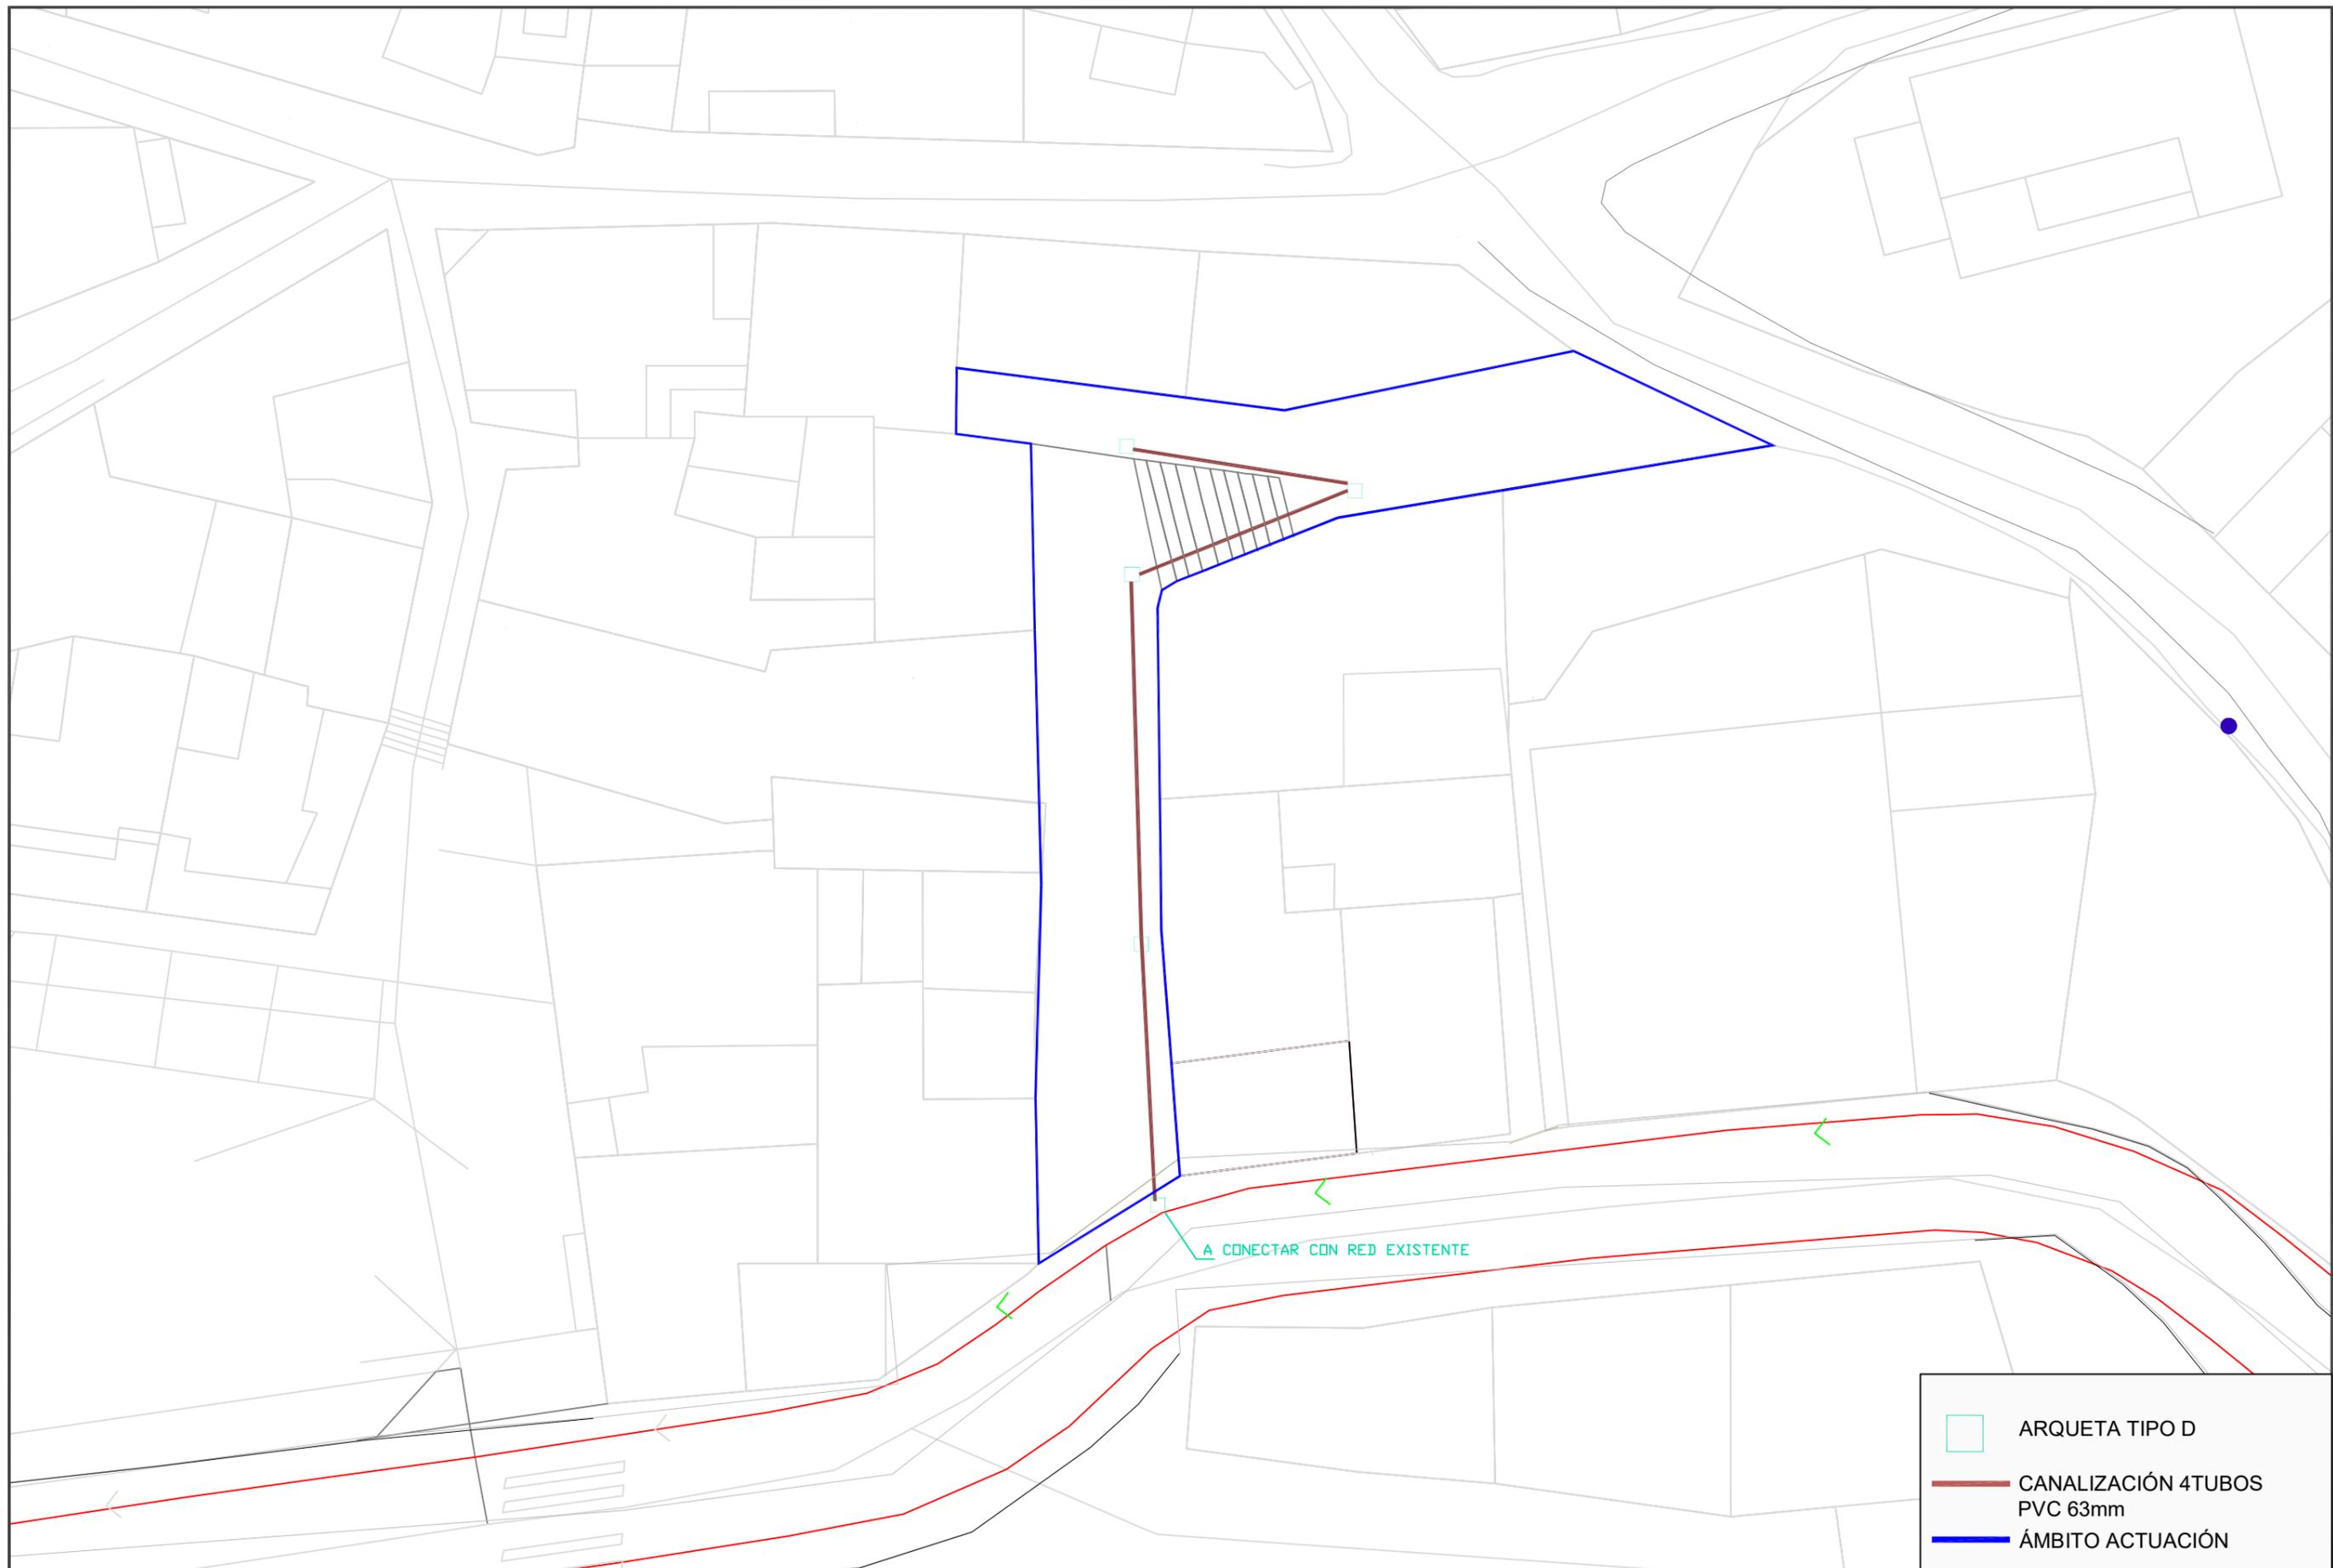
04

Plano
Reparación del saneamiento de la Calle de la Harina.
Red de telecomunicaciones proyectada.

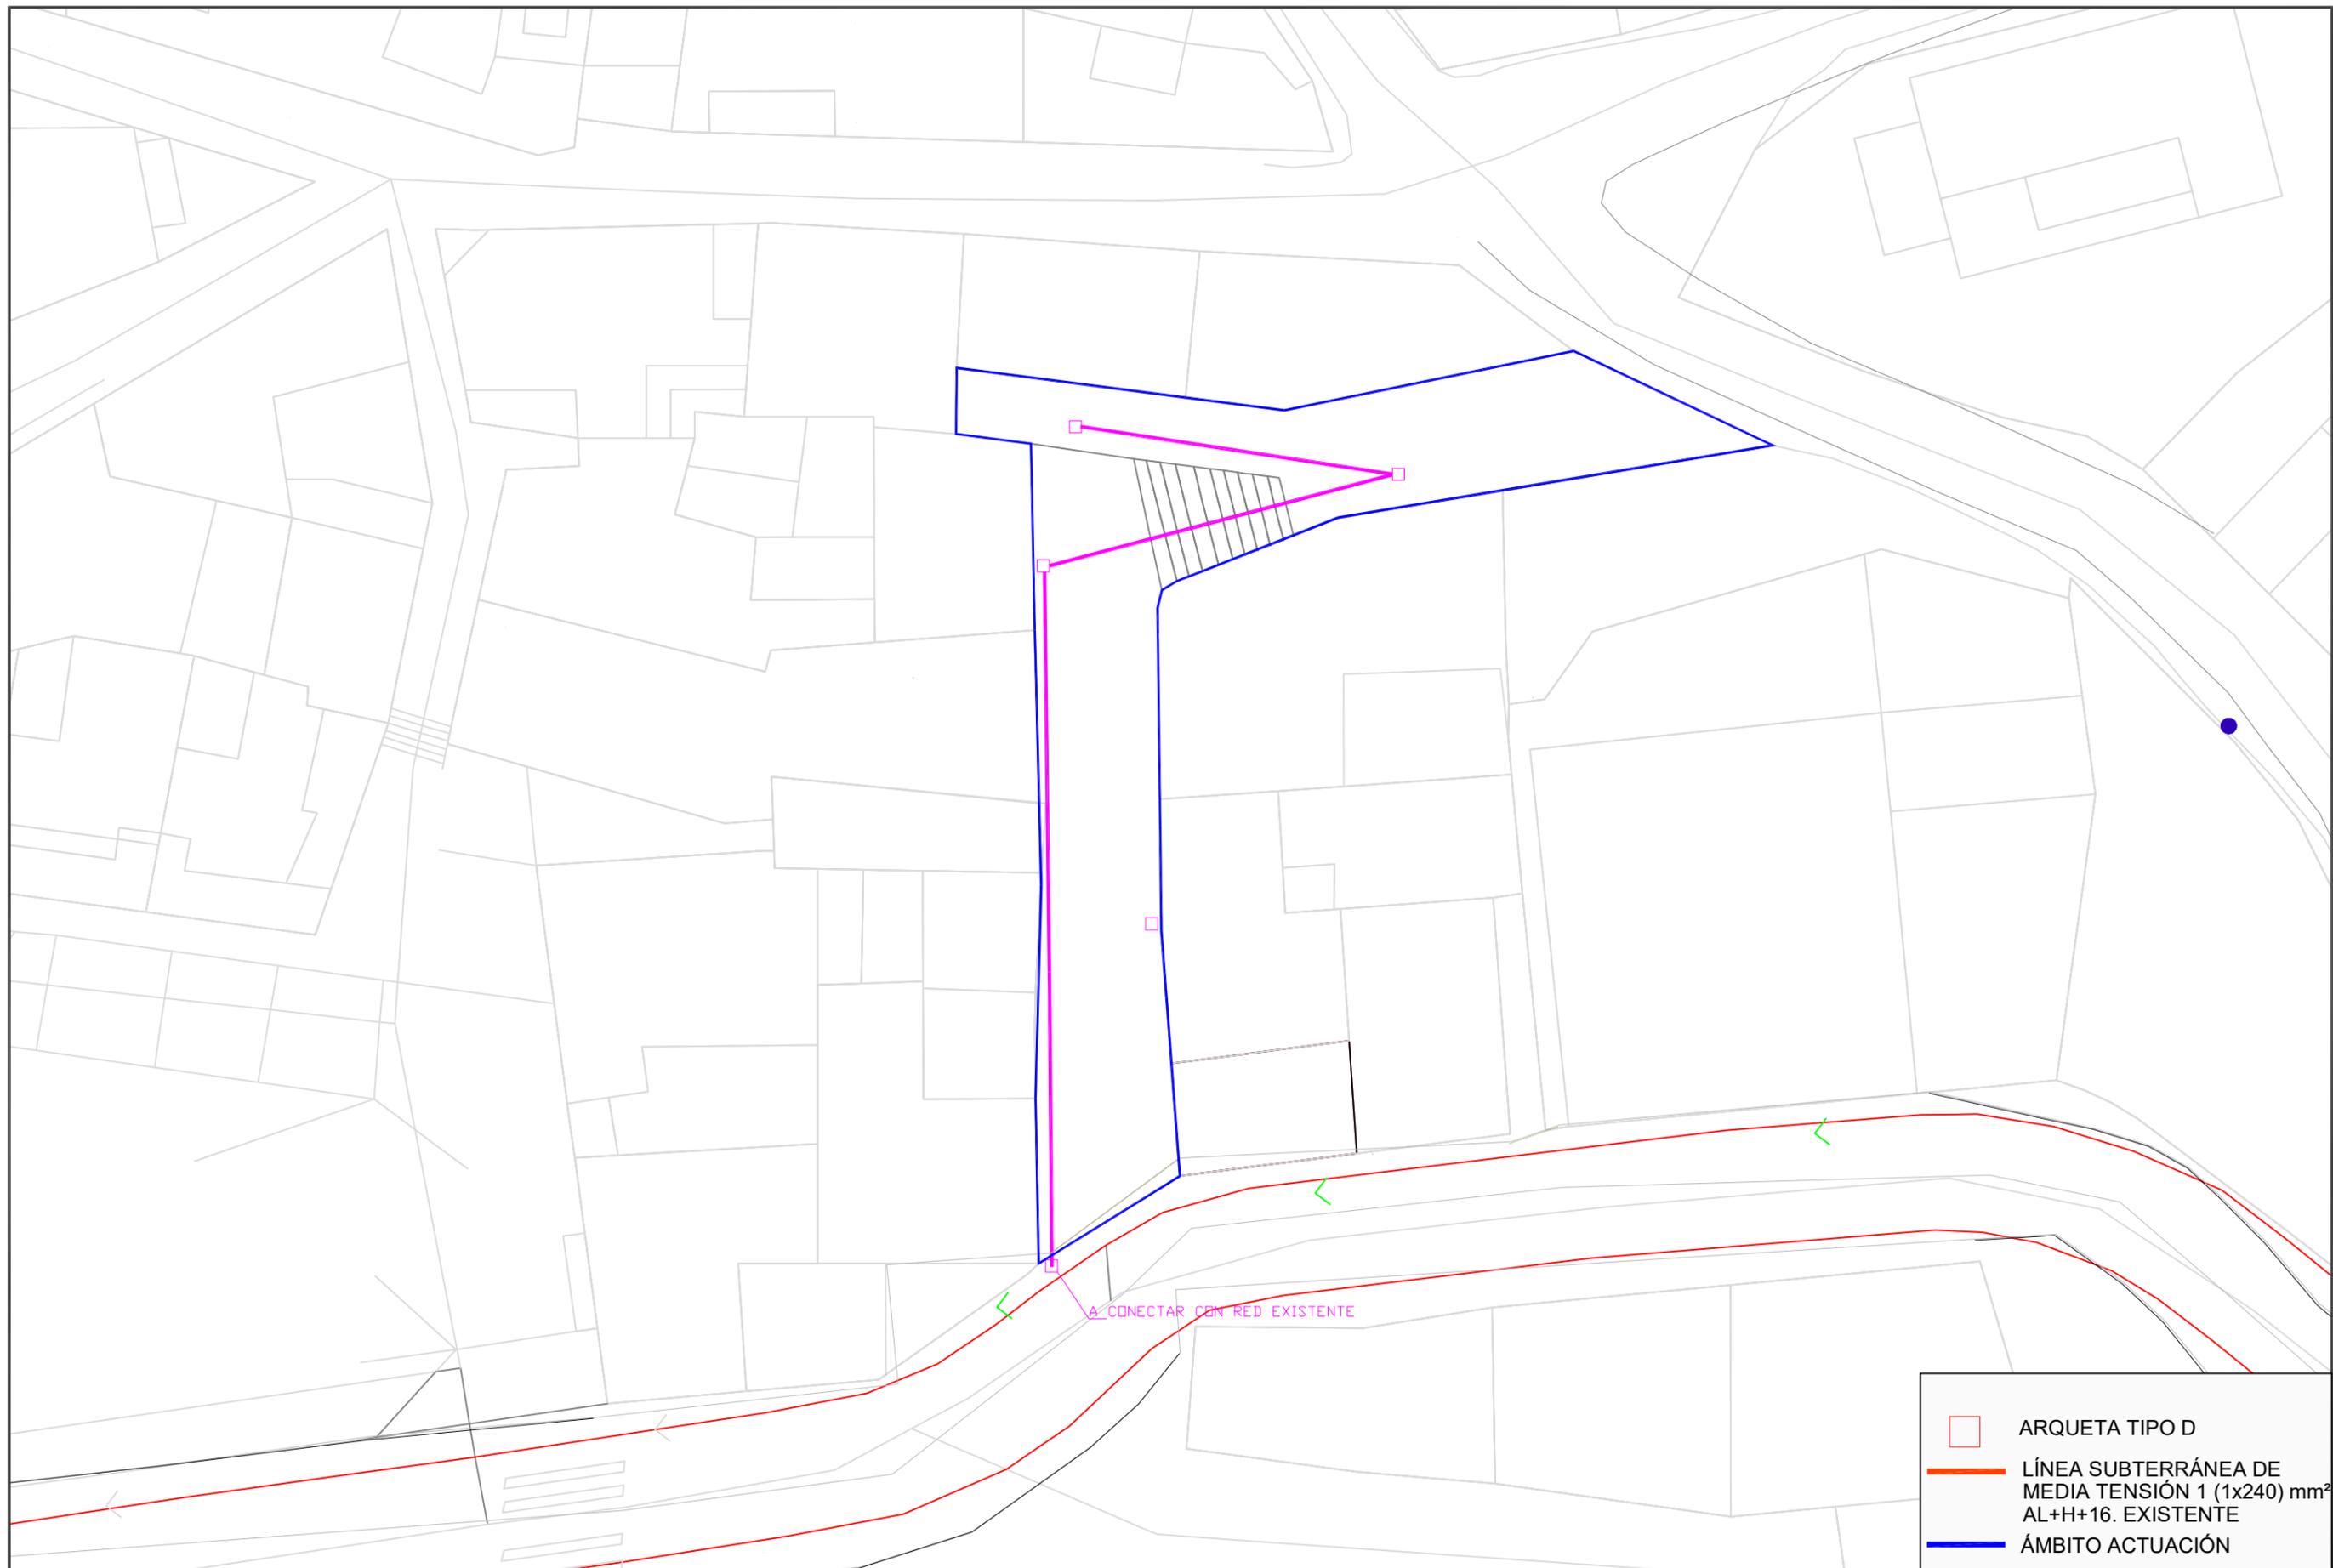
Plano nº
05
Hoja 1/1

ARQUETA TIPO D
	LÍNEA SUBTERRÁNEA DE MEDIA TENSIÓN 1 (1x240) mm² AL+H+16. EXISTENTE
	ÁMBITO ACTUACIÓN

Plano
Reparación del saneamiento de la Calle de la Harina.
Canalizaciones energía eléctrica proyectadas.

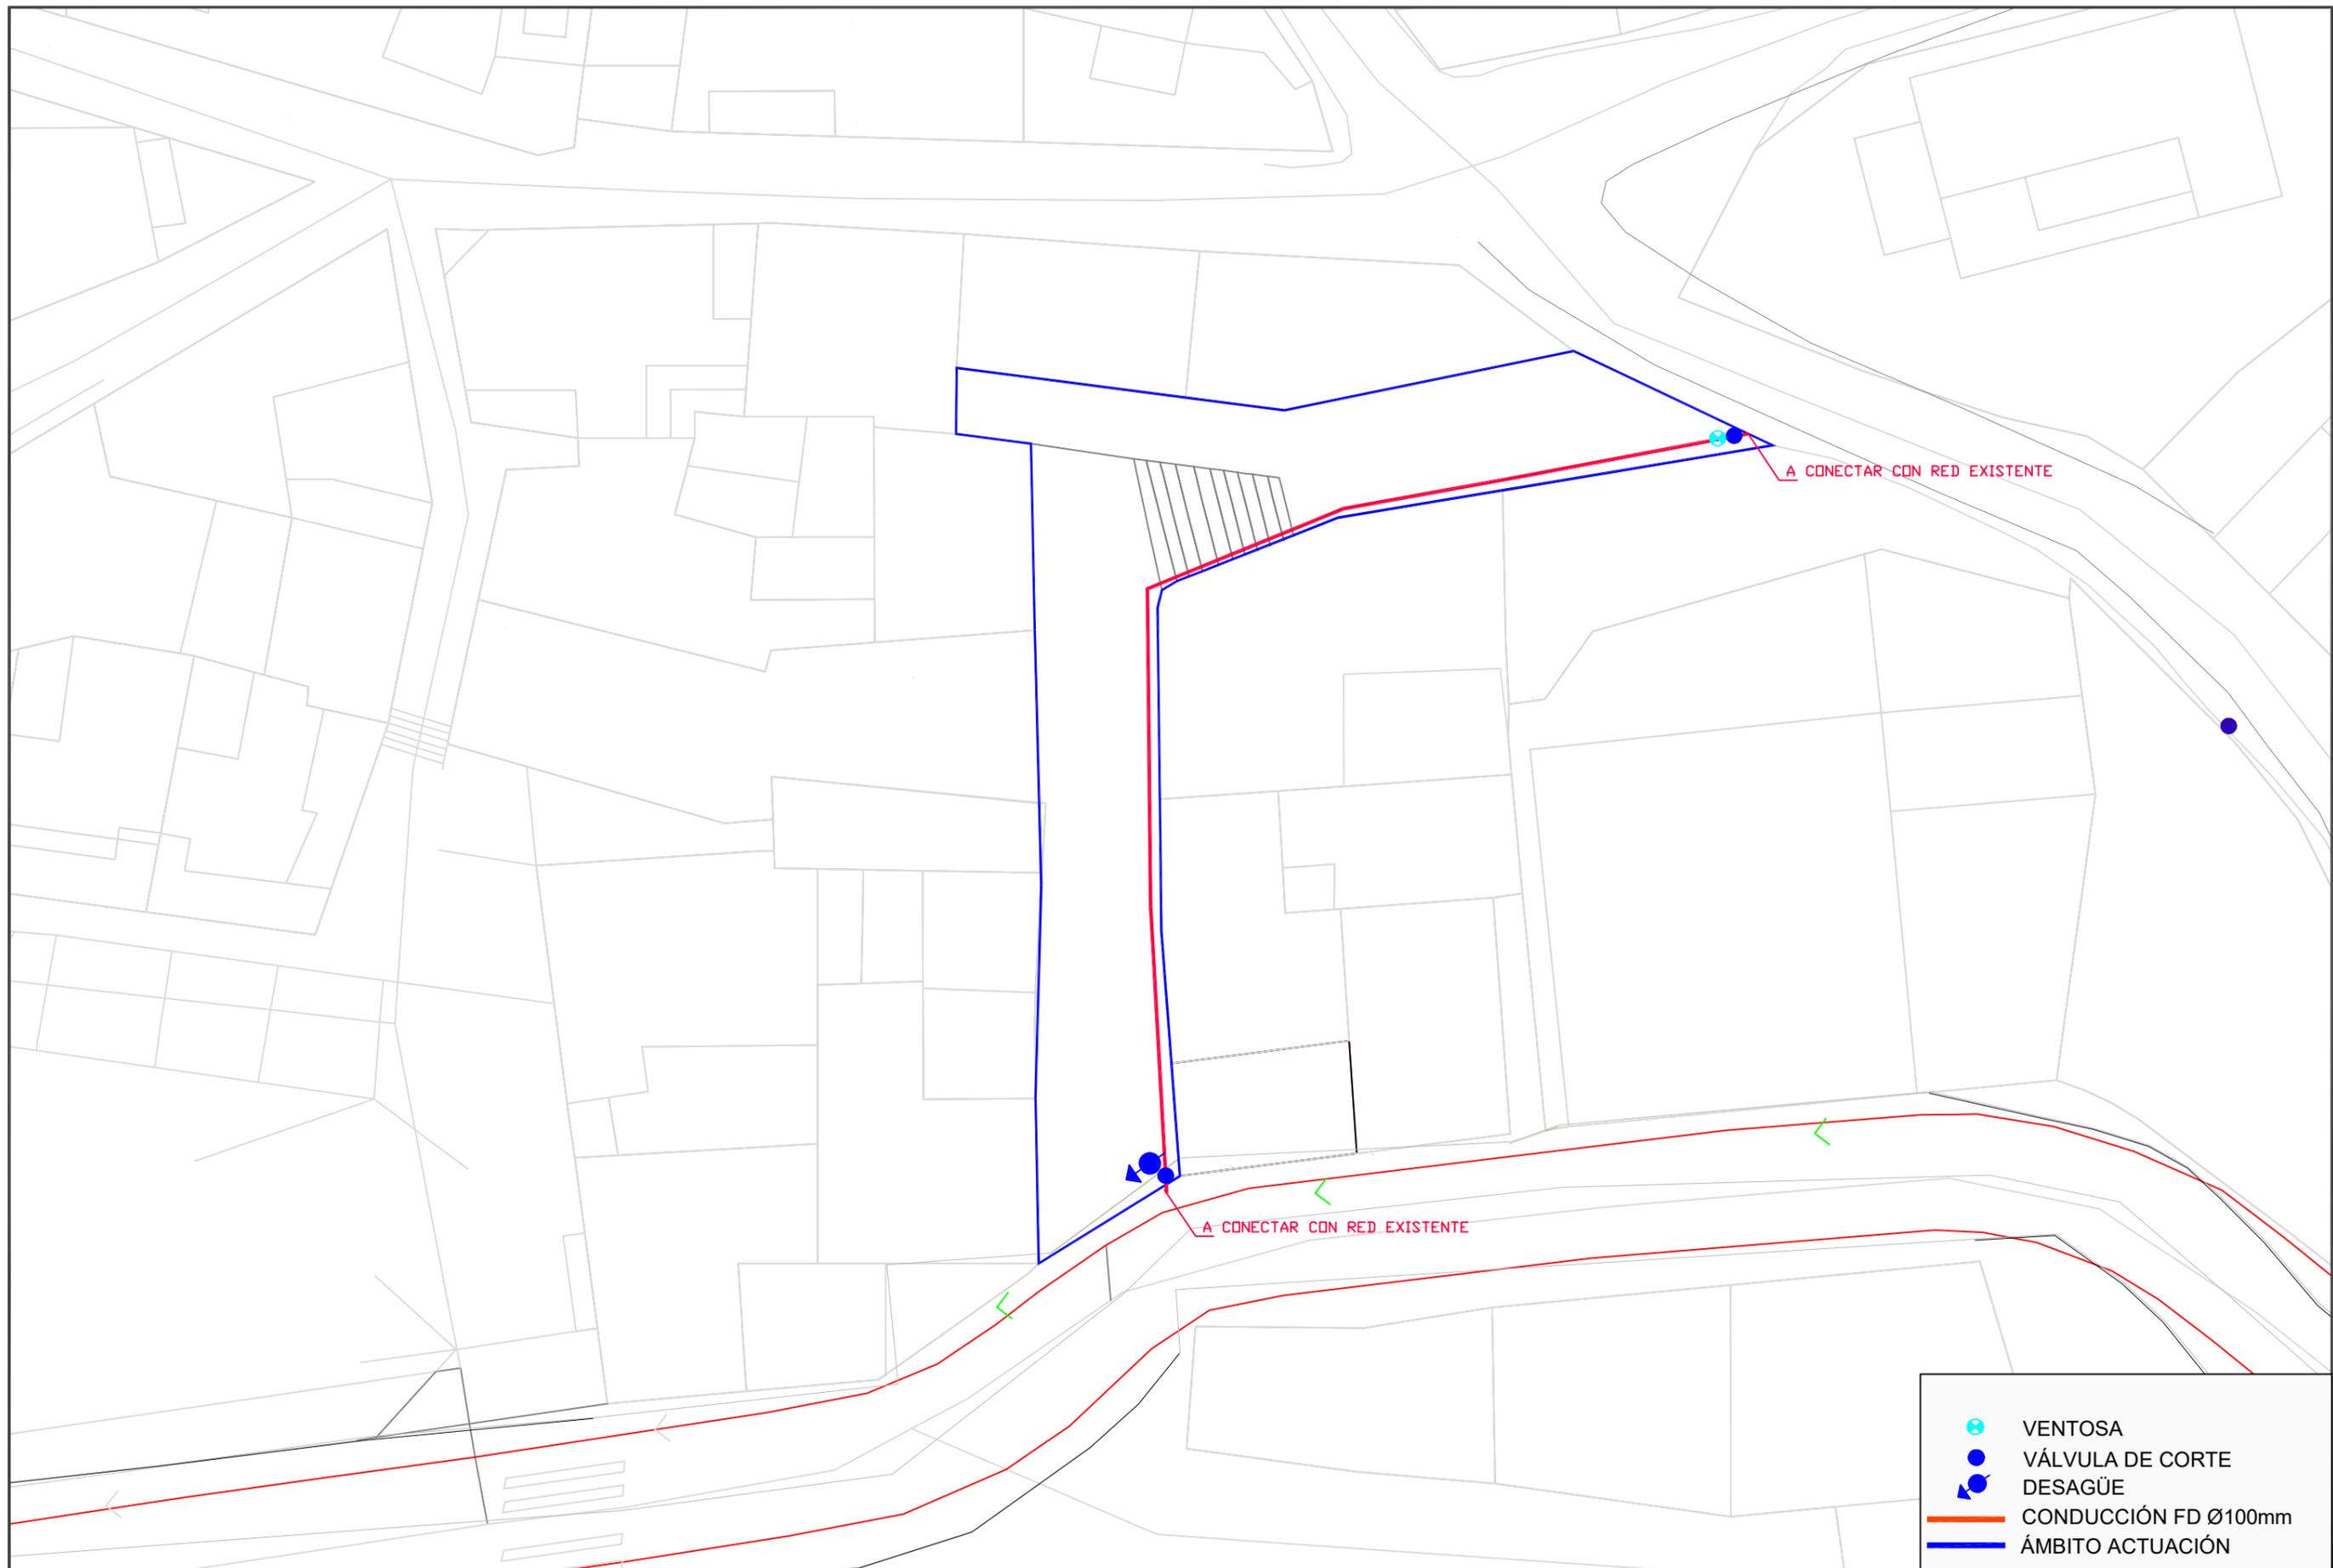
Plano nº
06
Hoja 1/1

VENTOSA
	VÁLVULA DE CORTE
	DESAGÜE
	CONDUCCIÓN FD Ø100mm
	ÁMBITO ACTUACIÓN

Plano
Reparación del saneamiento de la Calle de la Harina. Red de abastecimiento proyectada.

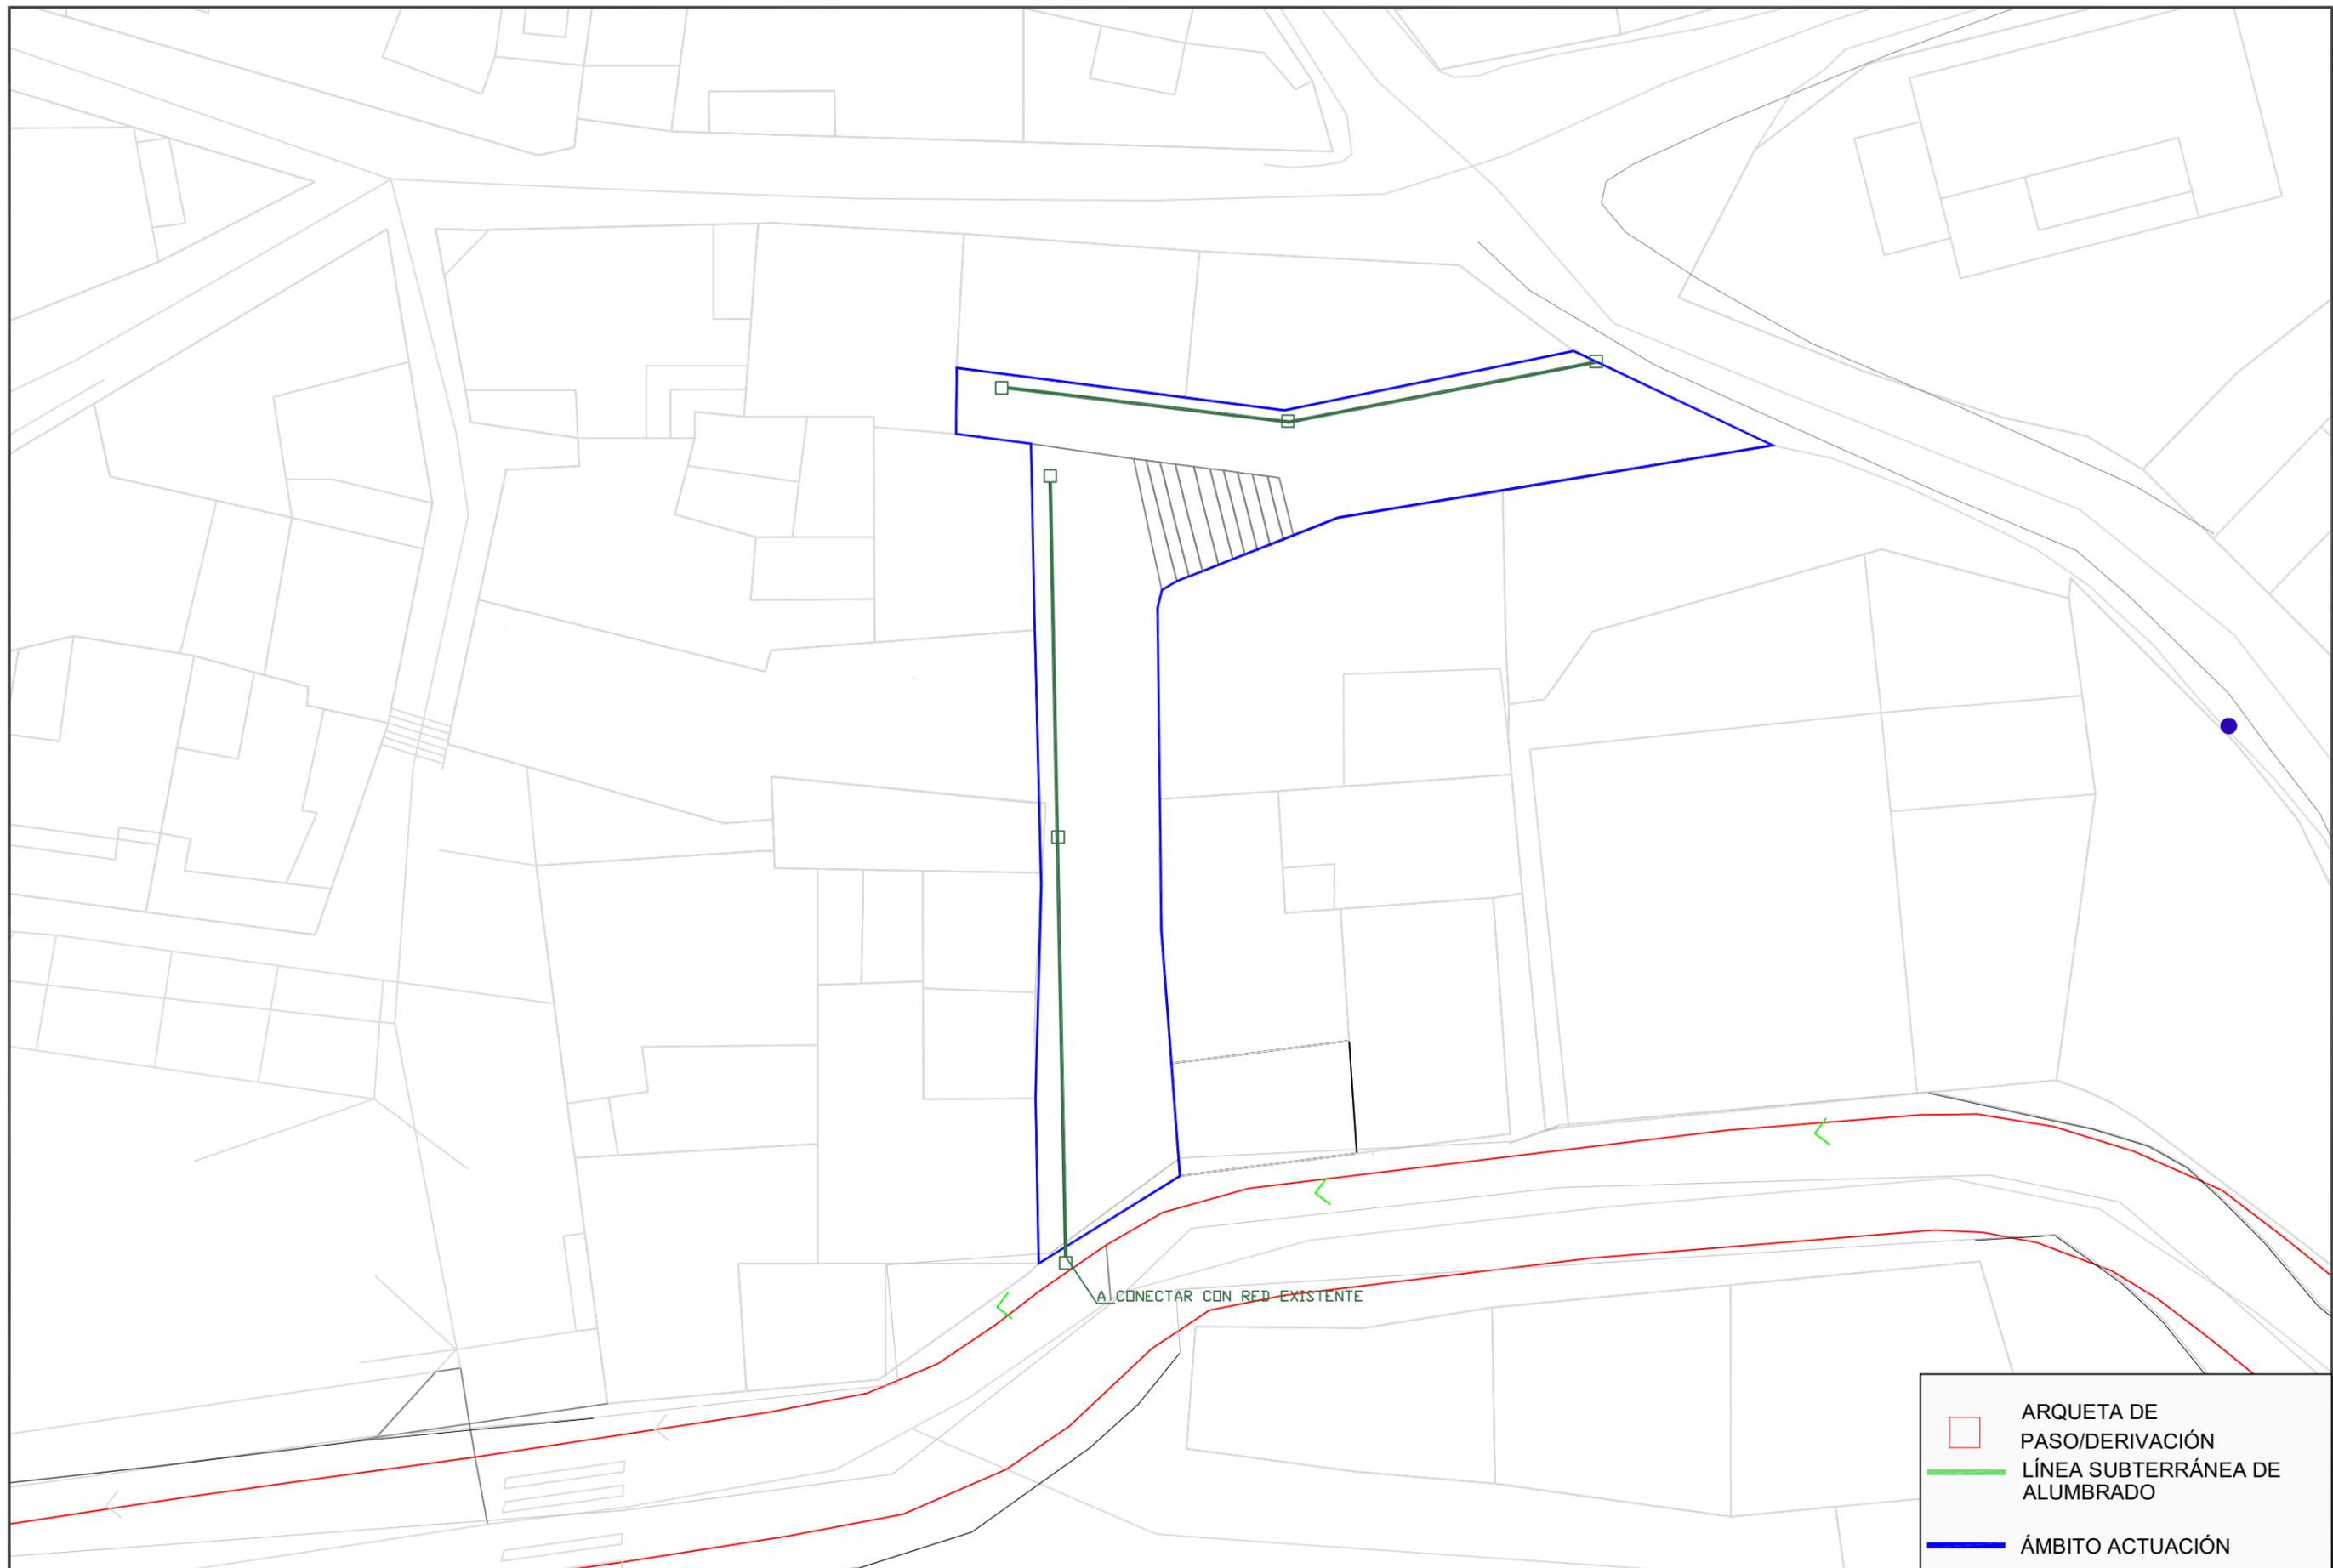
Plano nº
07
Hoja 1/1

Plano
Reparación del saneamiento de la Calle de la Harina.
Red de alumbrado proyectada.
