PROYECTO DE EJECUCIÓN DE LOS TRABAJOS DE REPARACIÓN DE LOS DESPERFECTOS PROVOCADOS POR LA DANA DE LOS DÍAS 15 Y 16 DE SEPTIEMBRE DE 2019 EN EL MUNICIPIO DE OLMEDA DE LAS FUENTES, MADRID.

Plano
Reparación del saneamiento de la Calle de la Harina.
Ubicación de las actuaciones.

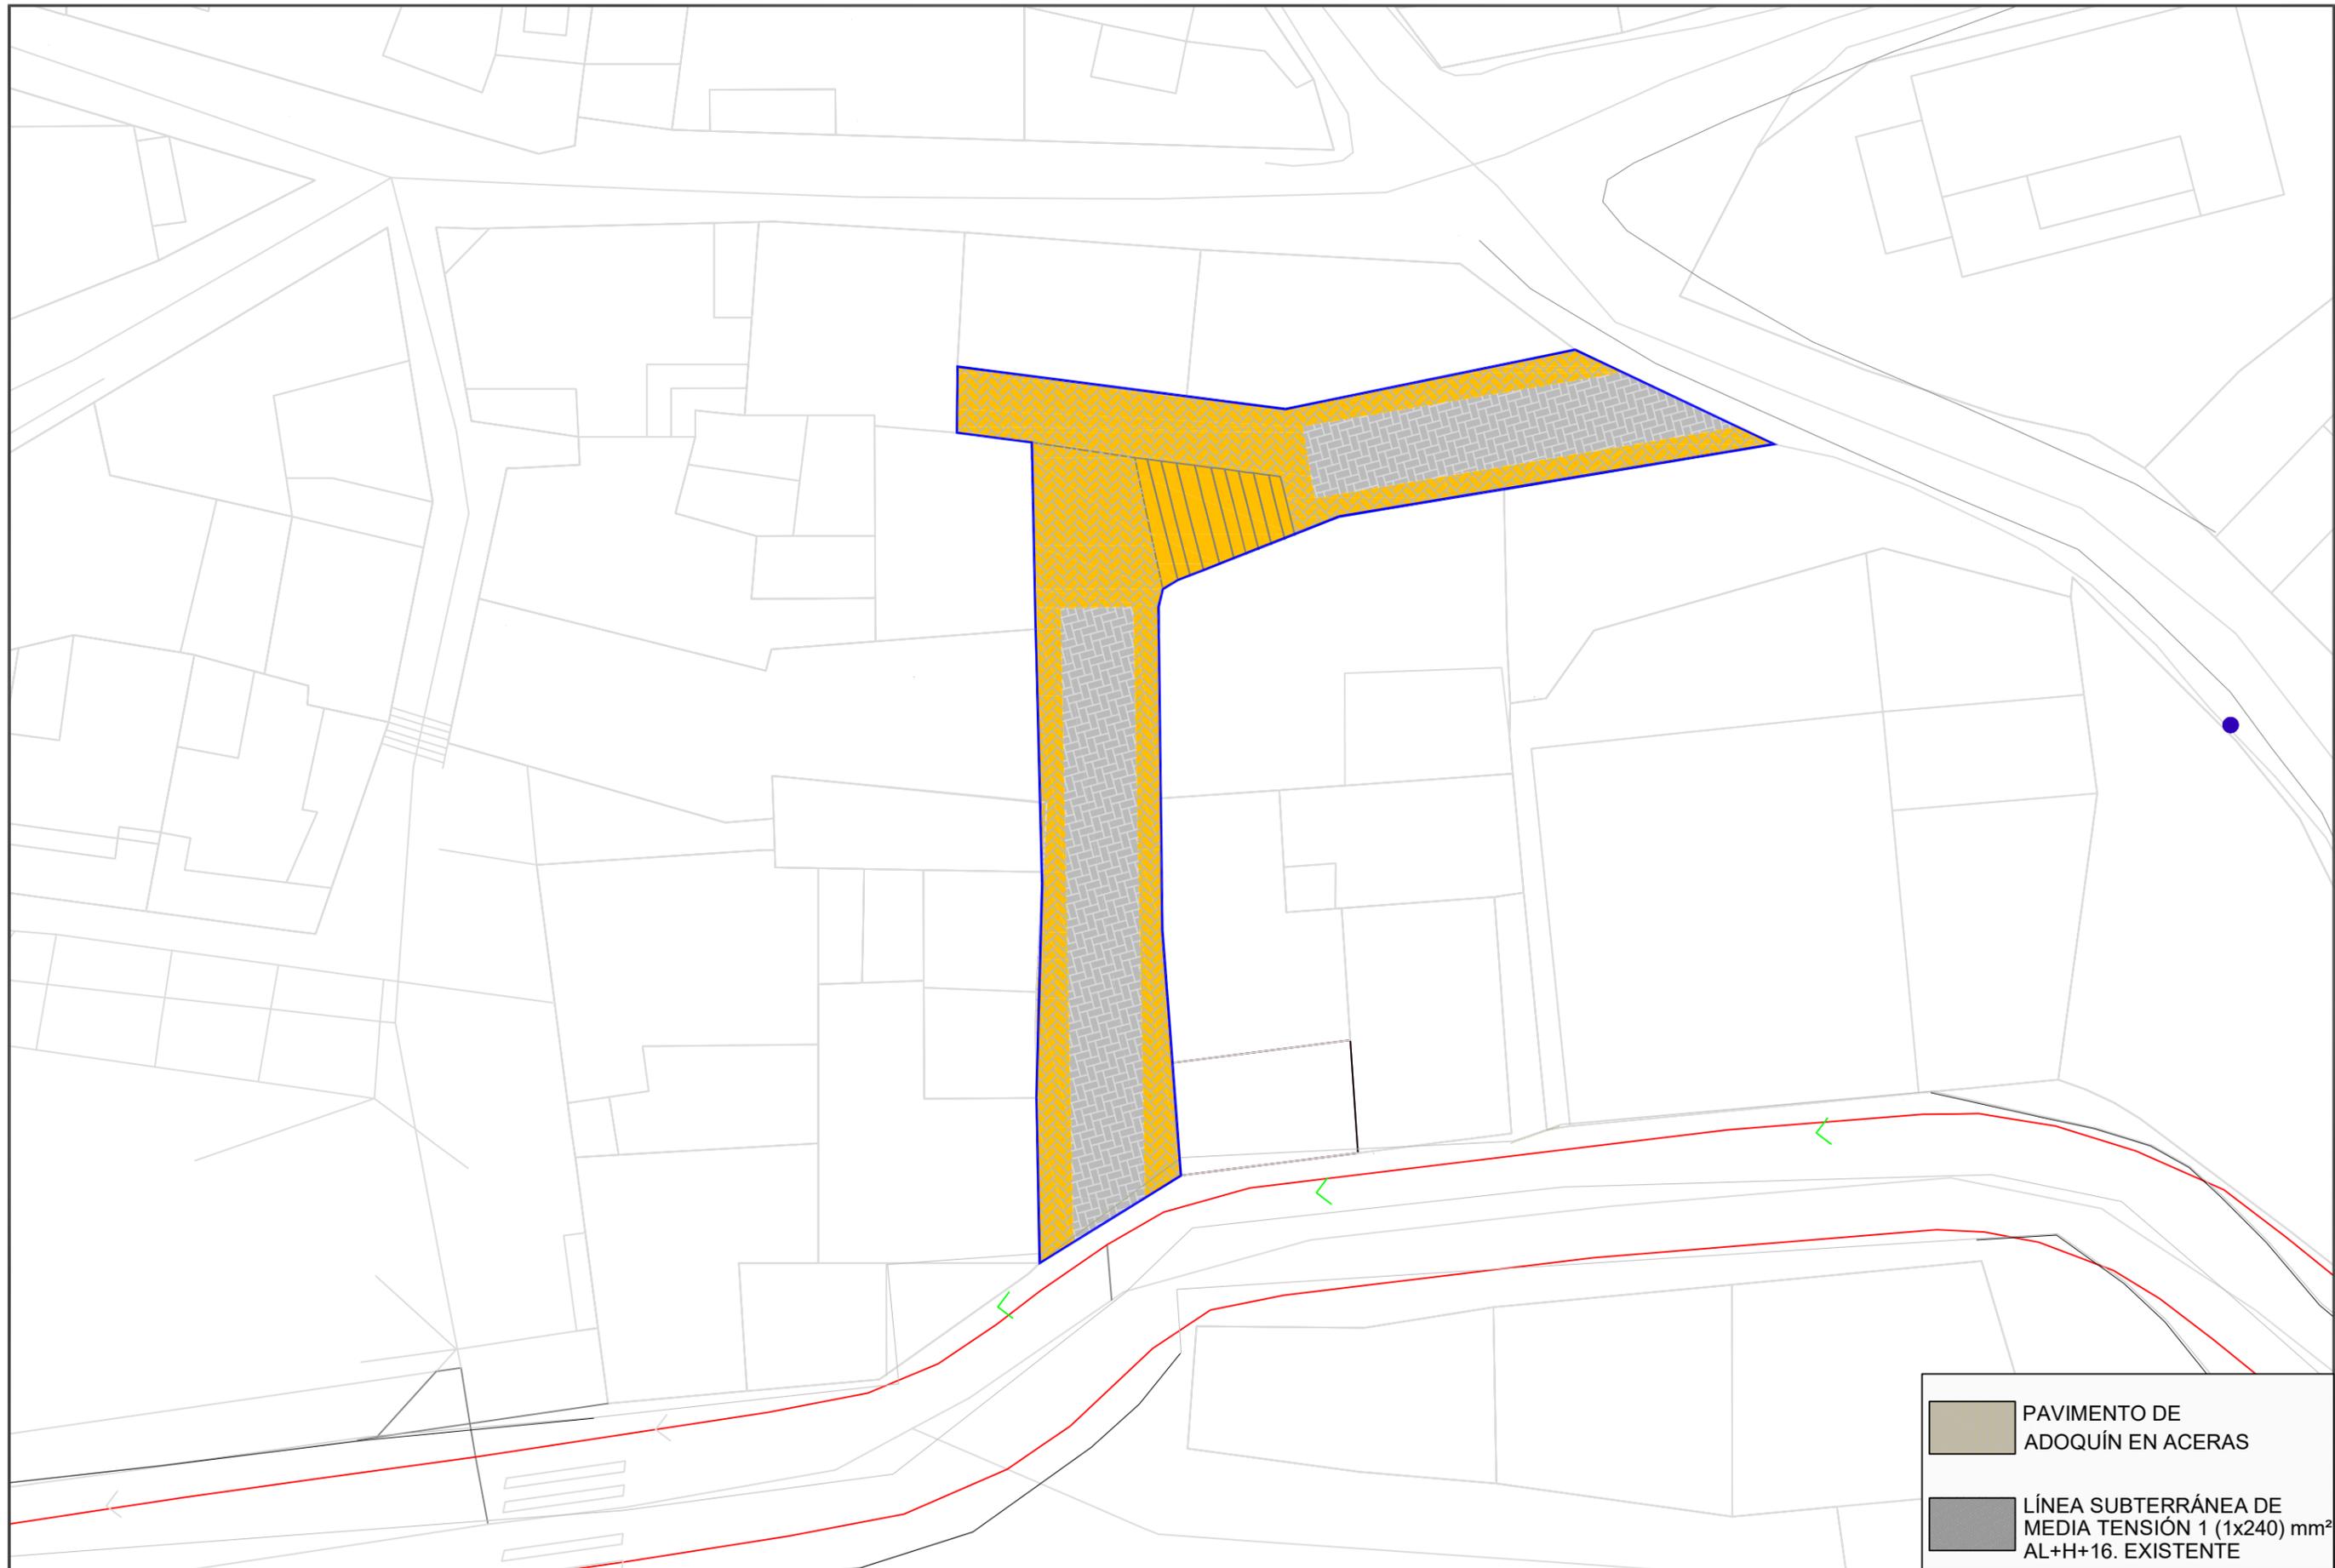
Plano nº
08
Hoja 1/1

PAVIMENTO DE ADOQUÍN EN ACERAS

LÍNEA SUBTERRÁNEA DE MEDIA TENSIÓN 1 (1x240) mm² AL+H+16. EXISTENTE

Plano
Reparación del saneamiento de la Calle de la Harina.
Planta de pavimentación.
